## **PARTIE 3: RESULTATS**

## I. QUALITE DU MILIEU

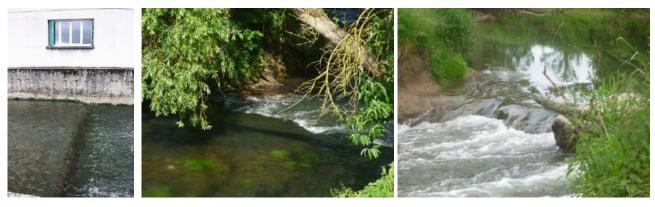
Photo 9: Seuils et radiers sur les communes de Rugles, Neaufles-Auvergny, et La Neuve-Lyre

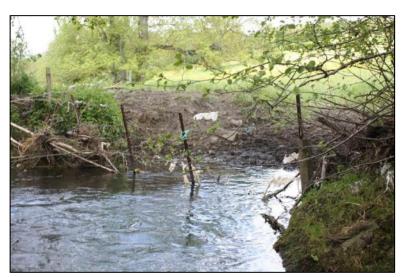
Le piétinement bovin entraîne une érosion importante des berges. L'ensemble des points de piétinement et/ou d'abreuvements ont été répertoriés. Cela représente 73 zones non aménagées et 5 aménagées sur la Risle et ses affluents.

Certaines zones d'abreuvement sont réduites par la présence de clôture dans le lit mineur mais souvent inefficace comme le montre la figure ci-dessous. Les abreuvoirs aménagés sont au nombre de quatre sur l'ensemble du linéaire.

Photo 13 : Piétinement bovin et clôture inutile à Rugles

Le piétinement des berges par les bovins à plusieurs conséquences :

- Déstabilisation, érosion des berges
- Réduction, altération de la ripisylve (végétation arborée)
- Matière organique dans le cours d'eau

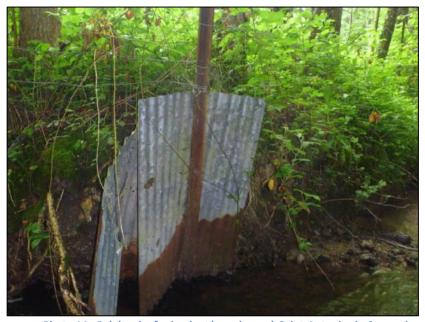
Ponctuellement, il a été recensé des érosions de berges provoquées par des protections de berges inadaptées ou inefficaces (tôles, piquets en fer, poteaux téléphoniques, palplanches, ...)

Elles constituent des surfaces non régulières qui accélèrent le courant de la rivière, créant des désordres hydrauliques, favorisant l'érosion sur les berges opposées, n'offrant plus de cache pour les poissons.

Photo 14 : Palplanche fer inadaptée en berge à Saint-Antonin-de-Sommaire

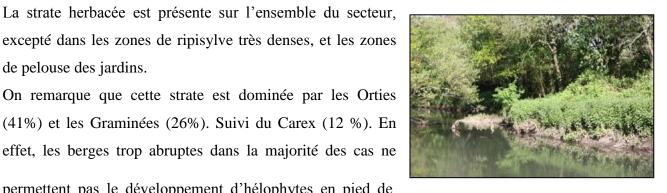
Photo 26 : Développement d'ortie en berge à Rugles
